Evaluación del riesgo
toxicológico y
medioambiental por
metales en agua
asociado al Proyecto
Hidroeléctrico Alto
Maipo SpA

Abril 2016

En relación a los análisis de agua cruda hechos en el ámbito del Cajón de Maipo el 24 de noviembre de 2015 y la interpretación de los resultados de los estudios de CENMA asociados a las conclusiones establecidas en los documentos del Dr. Tchernitchin entregados al Concejo Municipal de San José de Maipo y a los medios de prensa, se hace el presente análisis de riesgo toxicológico y ambiental.

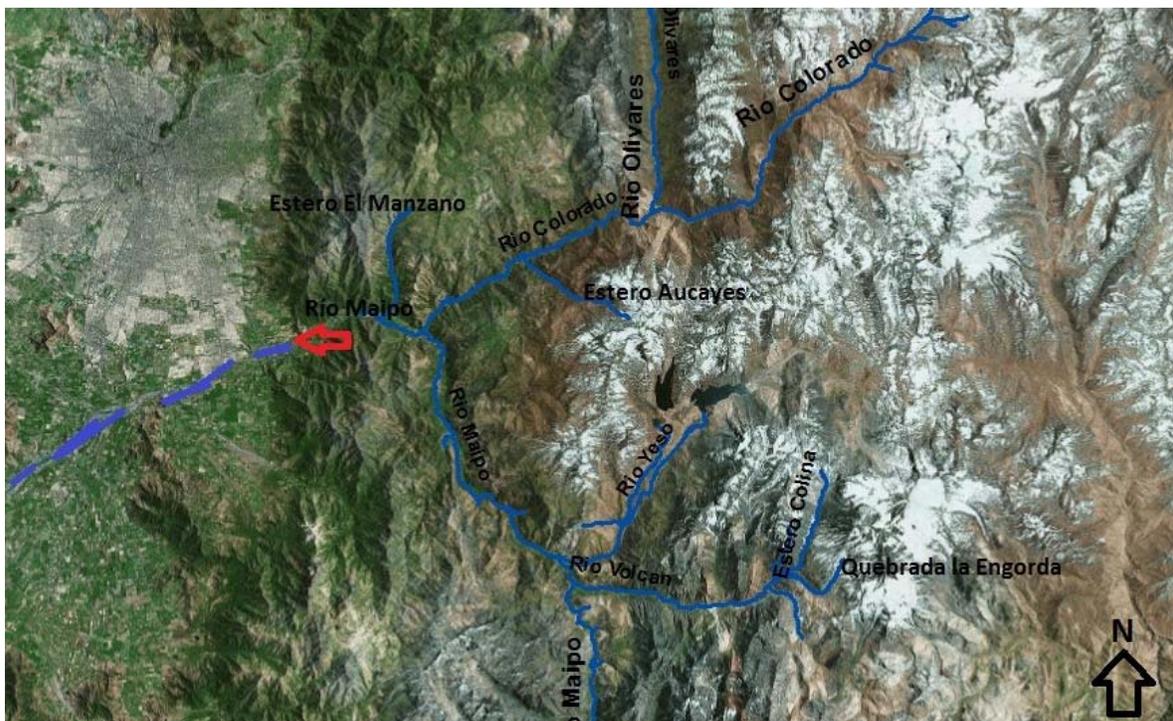
Sin duda que el río más importante es el Maipo, presenta un régimen de tipo nival, tiene una superficie de 15.304 km², una longitud de 250 km, y un caudal anual de 106 m³/seg (ARCADIS, 2008a). Sus tributarios más importantes son los ríos Volcán, Yeso, Colorado y Olivares.

Figura 1.05. Principales cursos de agua de la zona. (Elaboración propia, 2016)

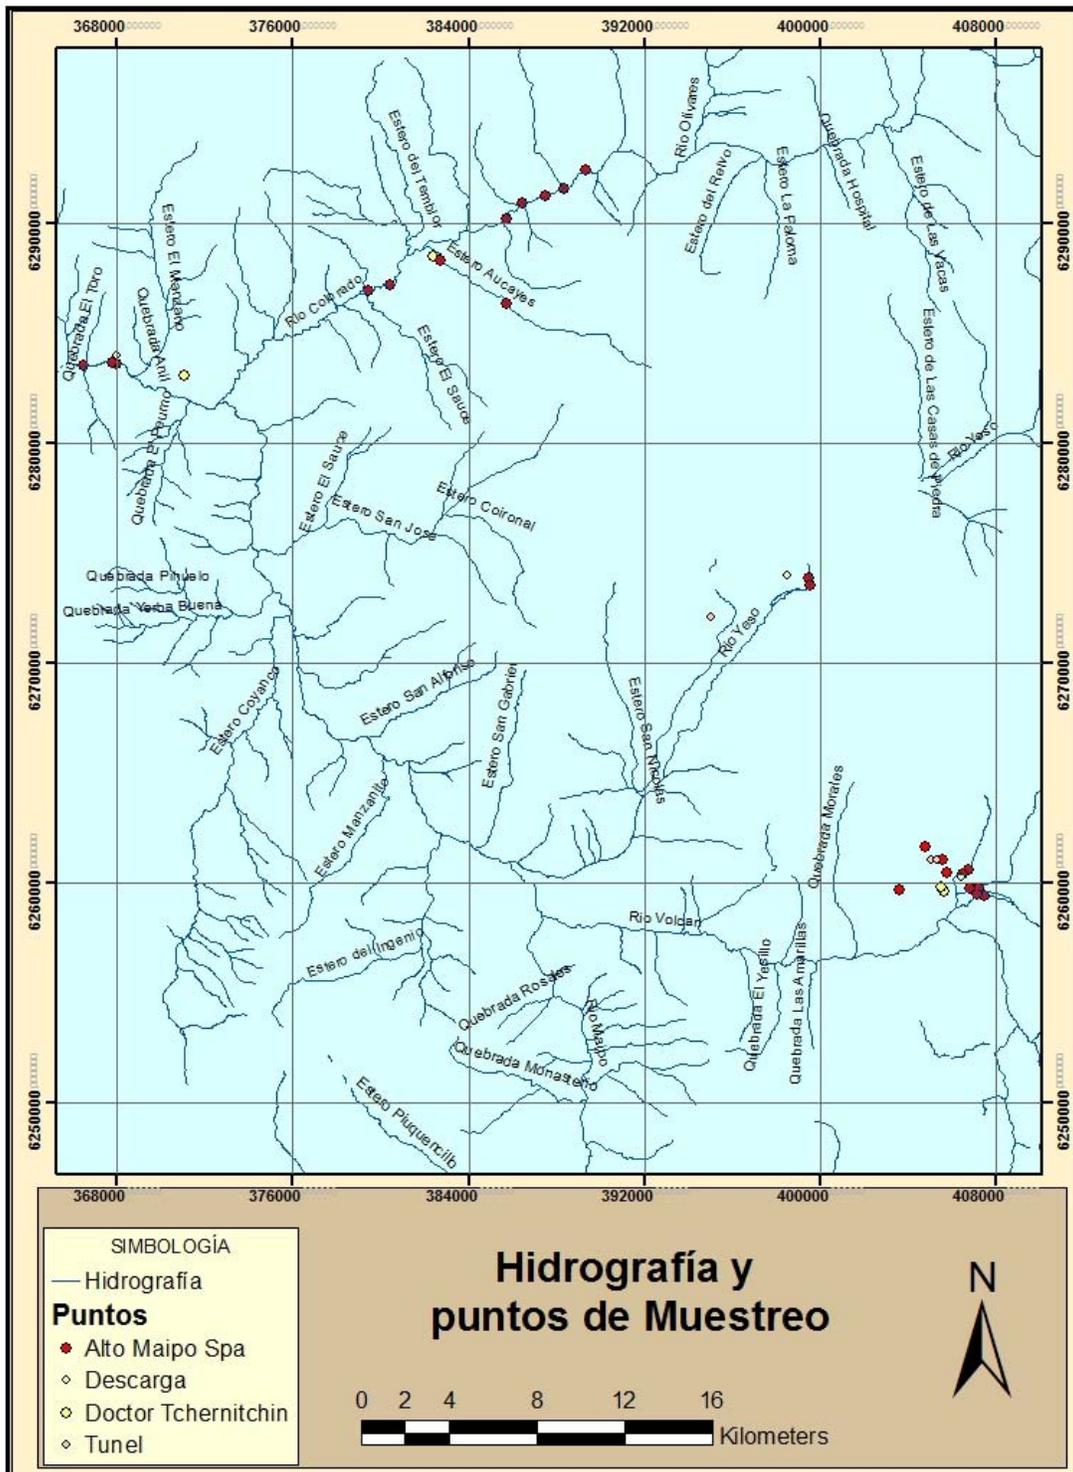
Figura 1.06. Red hidrográfica del área de estudio, con los puntos de muestreo. (Elaboración propia, 2016)

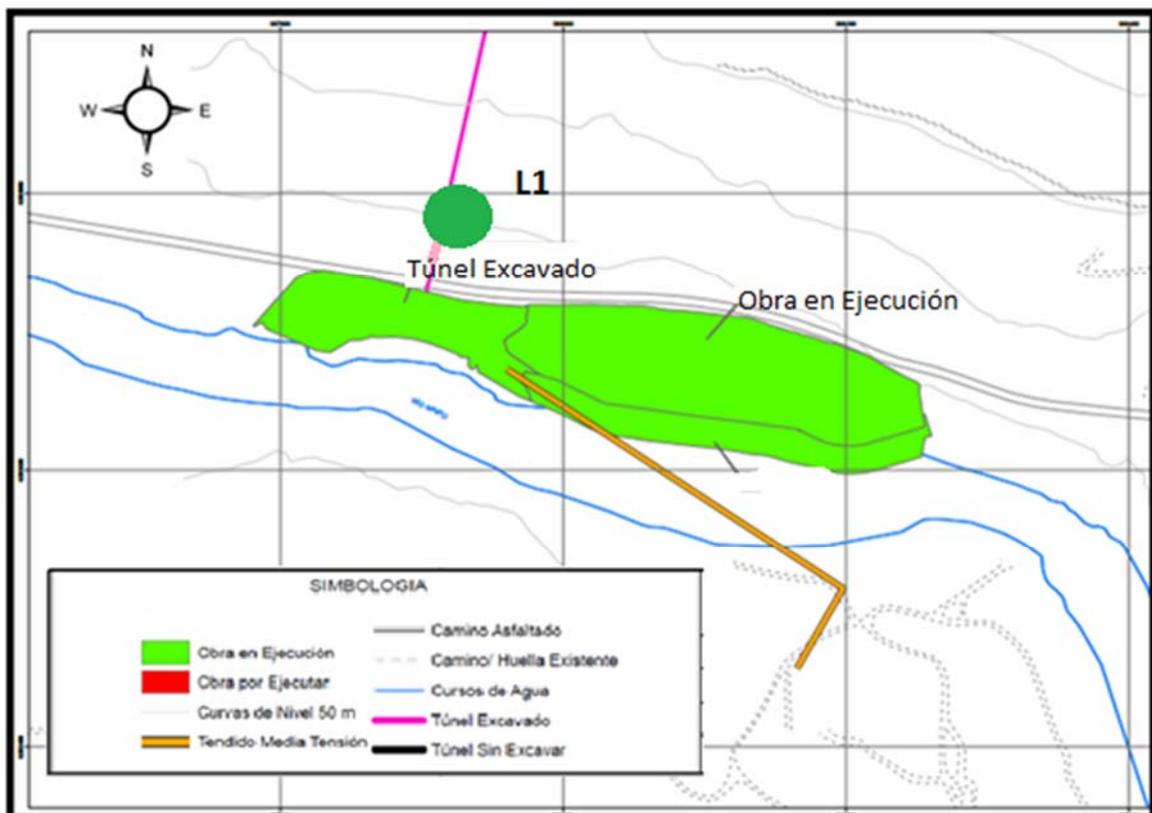
En la siguiente figura se aprecia la localización de las obras en el sector El Manzano y su respectivo estado de avance a enero del 2016; las áreas que se encuentran en color verde son las obras en ejecución. El punto verde L1, es la ventana al Túnel de descarga de Las Lajas.

Figura 1.08. Avance proyecto sector El Manzano. (Elaboración propia, 2016)

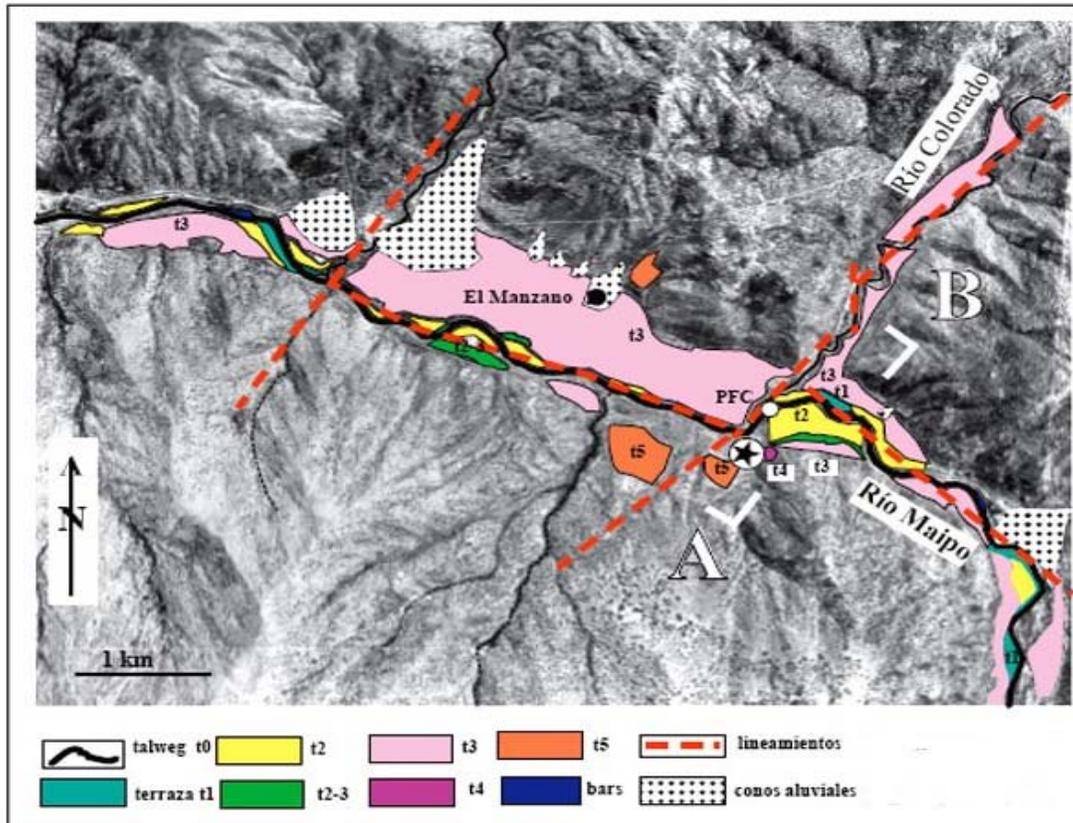
Figura 1.09. Terrazas sector El Manzano. (Lavenu, *et al.*, 2008)

alrededor de 15 m por encima de t0; sobre ella crecen arbustos y árboles y no la alcanzan las crecidas normales de invierno. El puente de ferrocarril se encuentra sobre esta terraza.

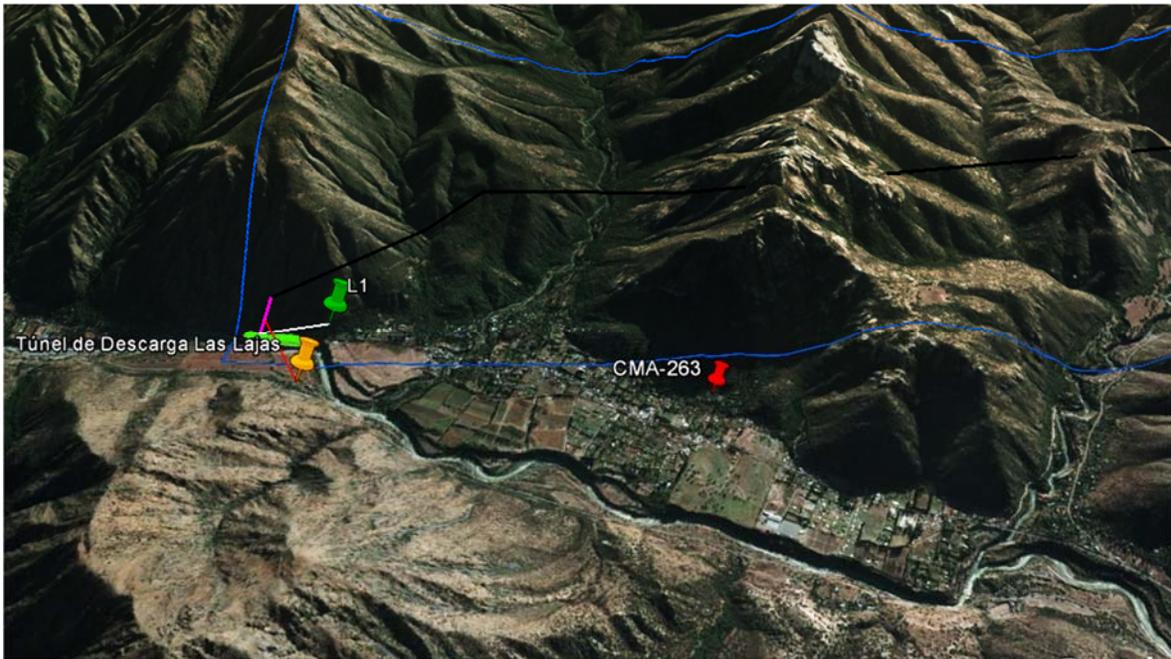
En la siguiente figura, el punto de color rojo es el sector de muestreo del Informe de aguas del Cajón del Maipo y Alto Maipo, elaborado por el Dr. Tchernitchin, muestra CMA-263, obtenida el 24 de noviembre del 2015; esta muestra fue realizada en aguas de pozo del sector Comunidad Lomas del Manzano, a las 20:27 horas, del mencionado día.

Figura 1.11. Sector El Manzano. (Elaboración propia, 2016)

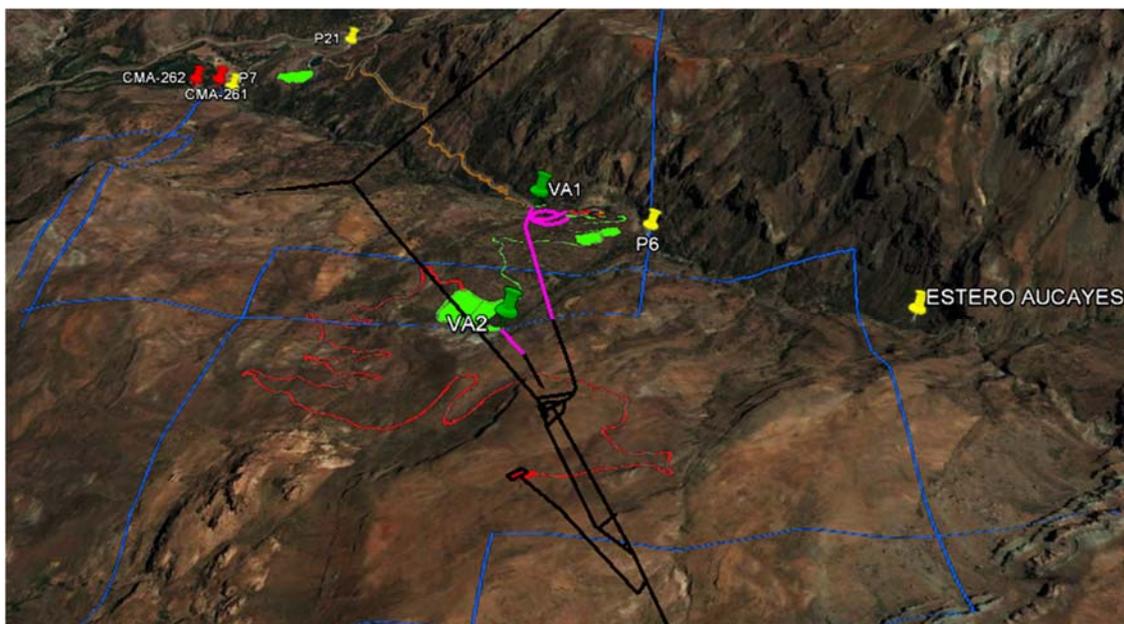
Finalmente los puntos rojos indican el sector de muestreo del Informe de aguas del Cajón del Maipo y Alto Maipo elaborado por el Dr. Tchernitchin - Muestras CMA-261 y 262 obtenidas el 24 de noviembre del 2015.

Figura 1.12. **Obra en el sector Aucayes, vista general desde sector alto del estero Aucayes.** (Elaboración propia a partir de datos proporcionados por Alto Maipo SpA., 2016)

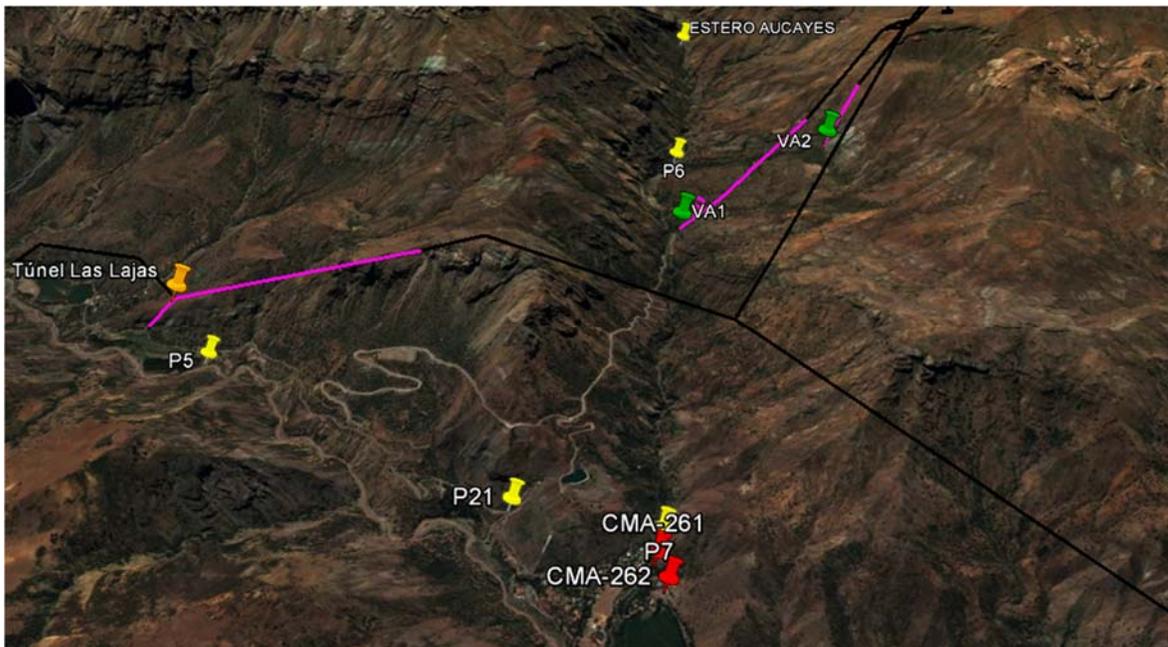
La siguiente figura muestra las obras realizadas en el sector Aucayes vistas desde el camino principal El Volcán.

Figura 1.13. Sector Aucayes, vista desde camino El Volcán. (Elaboración propia, 2016)

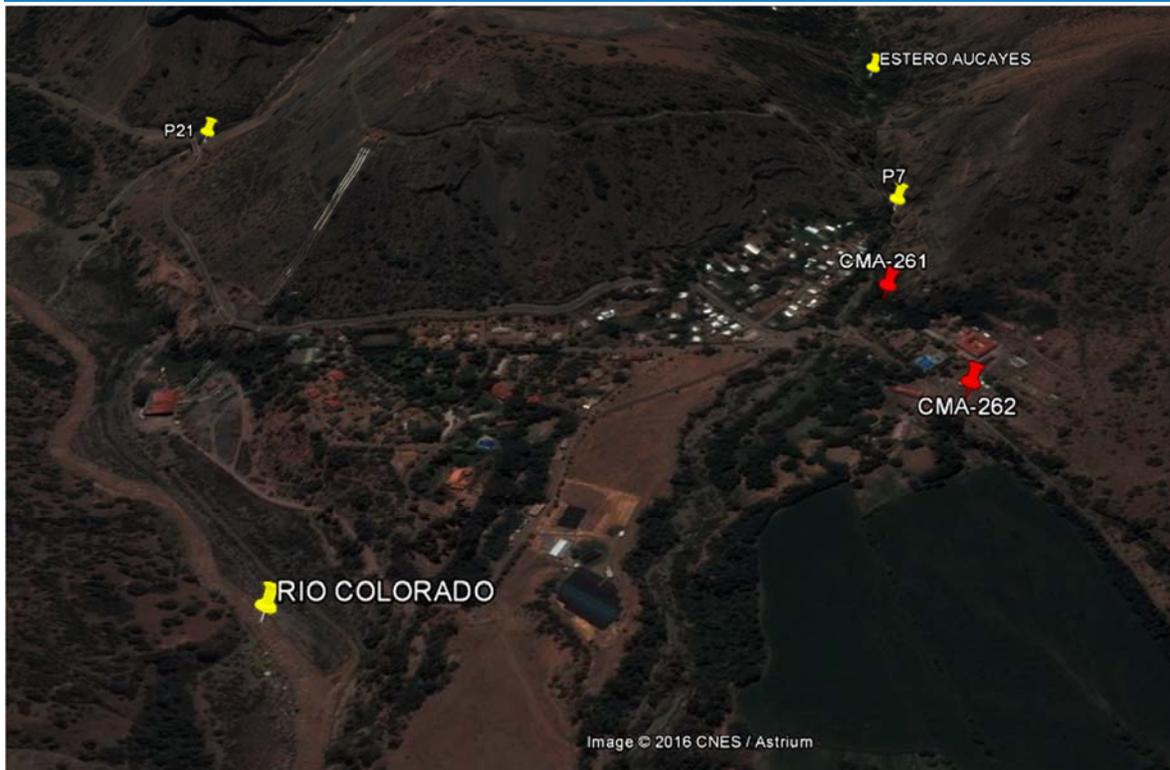
En la siguiente figura se exponen en mayor detalle los puntos muestreados, que se encuentran individualizados en el Informe de aguas del Cajón del Maipo y Alto Maipo -Muestras CMA- obtenidas el 24 de noviembre del 2015. La muestra CMA-261 fue tomada en el canal Aucayes a las 18:39 horas y la CMA-262 corresponde a agua de llave (procedente de vertiente y solo para fines recreacionales, no de consumo humano) tomada en el centro recreacional de Carabineros a las 19:39 horas.

Figura 1.14. **Detalle de puntos muestreados de Informe CENMA.** (Elaboración propia, 2016)

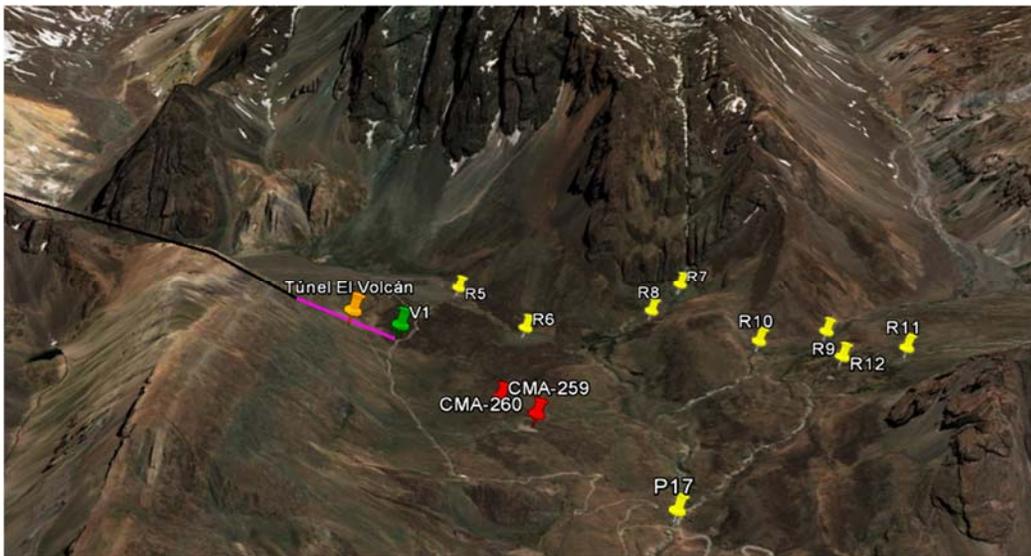
Se puede observar, la independencia geomorfológica en la localización de la zona de El Volcán y los puntos muestreados el 24 de noviembre 2015, por Dr Tchernitchin. Esto se analiza en detalle en el capítulo 3, para el análisis basado en la metodología ATSDR.

Figura 1.18. **Sector El Volcán.** (Elaboración propia, 2016)

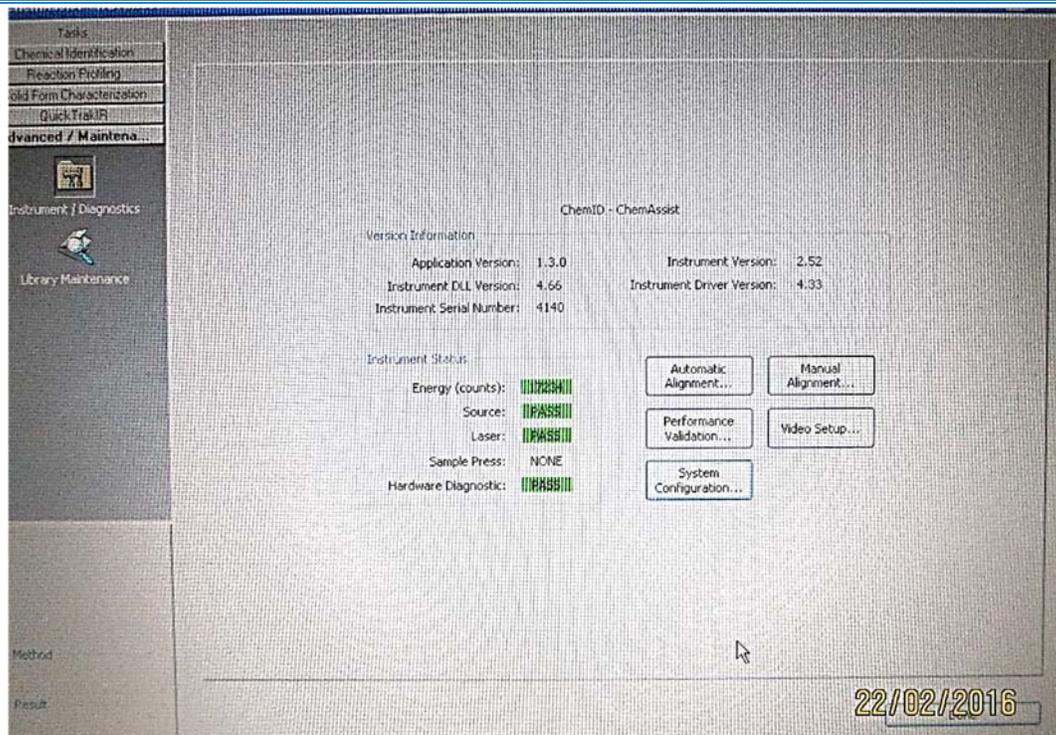
Dadas las características del equipo, cada vez que se lo enciende y como parte de su protocolo interno, éste efectúa una autocalibración previa, inmediatamente antes del procesamiento de muestras,

Figura 2.04. **Fotografía de autocalibración del equipo** (Elaboración propia, 2016)

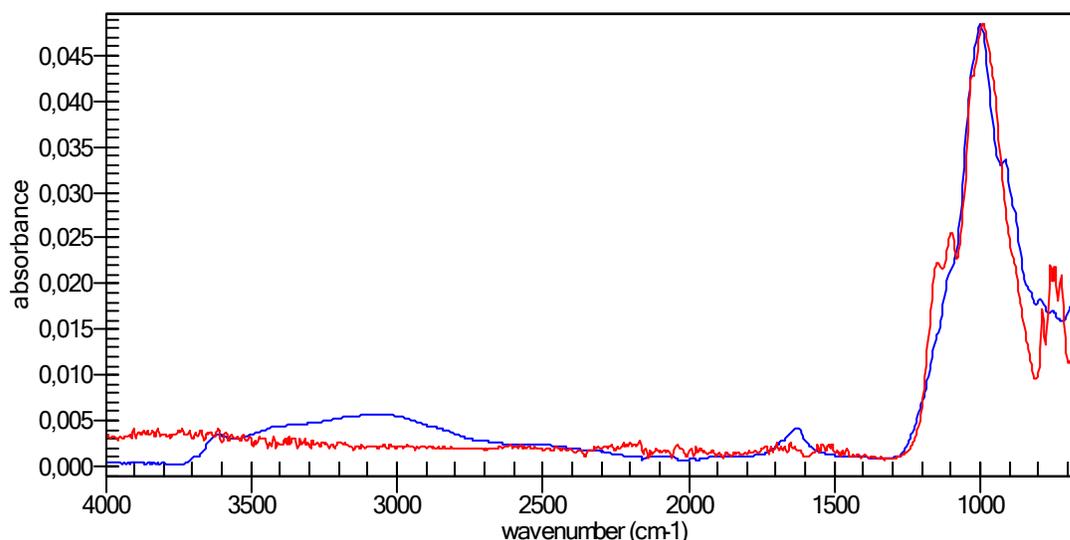
— Basalto Metamórfico
 — Montmorillonite KSF

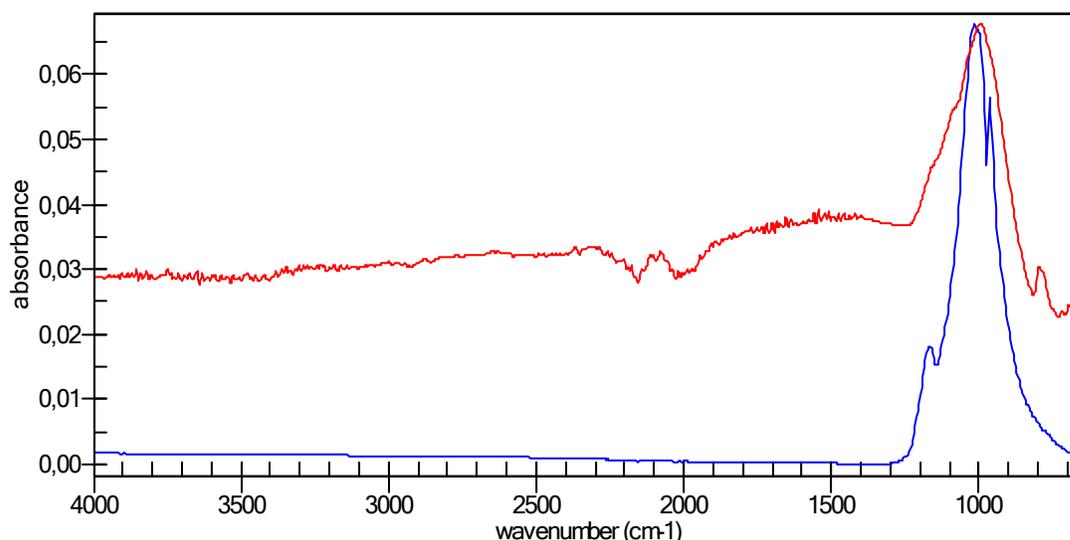
— Basalto Porfirico incrustaciones
 — Lead Sulfate

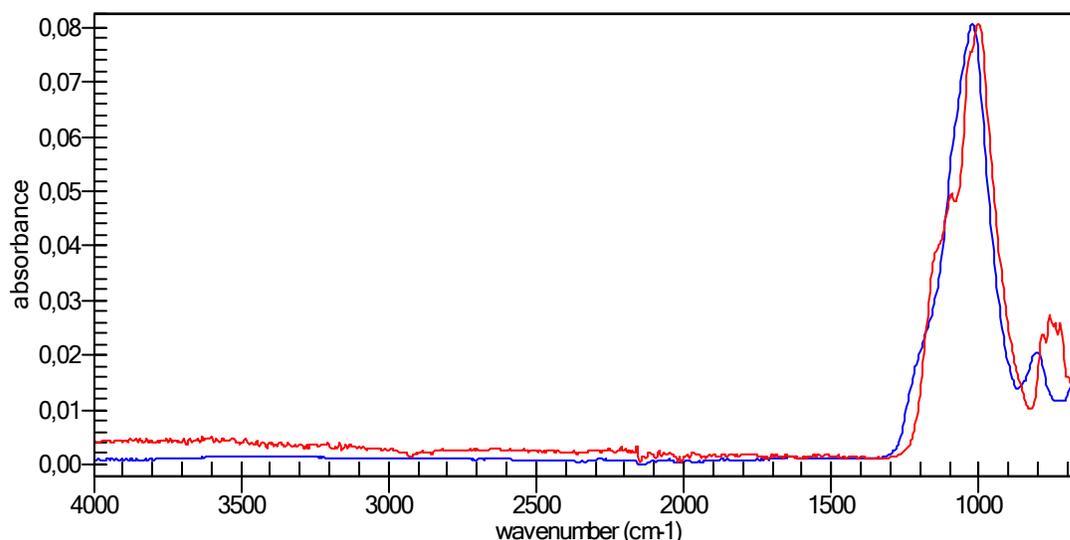
— Basalto porfirico, zona sin incrustaciones
 — Florisil (MgSiO₃), 85% SiO₂ + 15% MgO

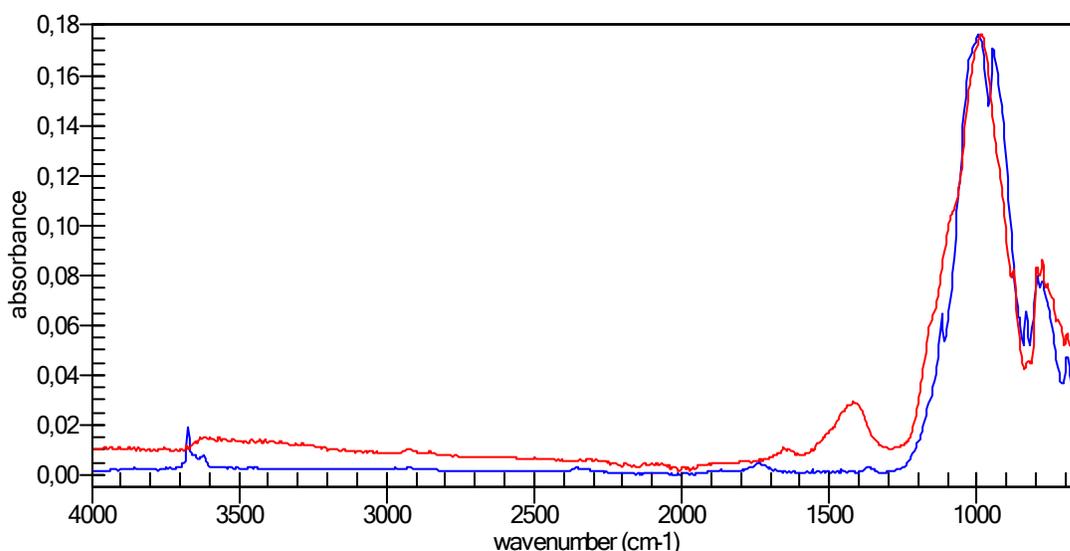
— Lutita
 — Pyrophyllite, Robbins, N.C. (Processed, Commerical)

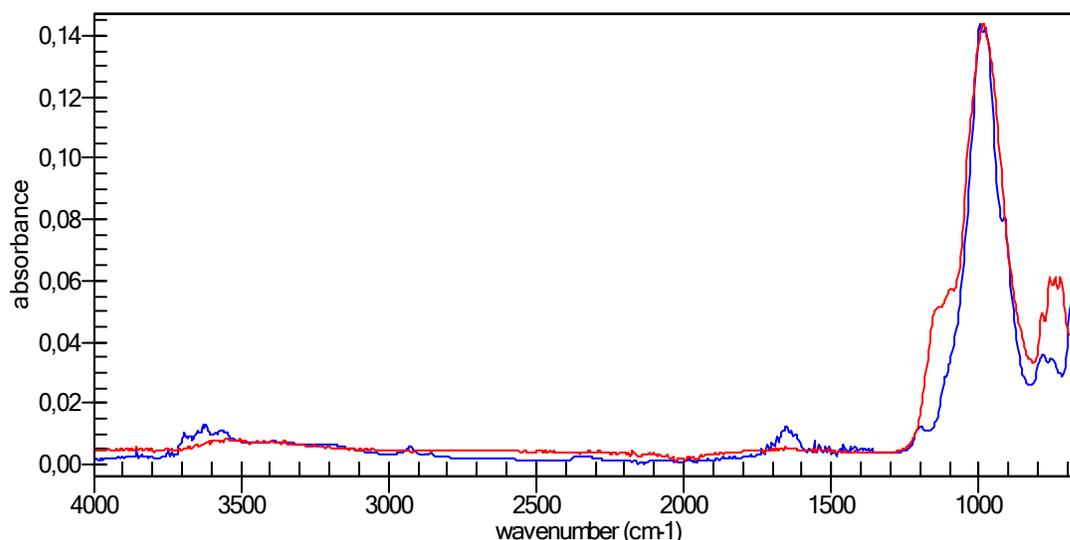
— Lutita
 — Saponite, Beto Country, MD

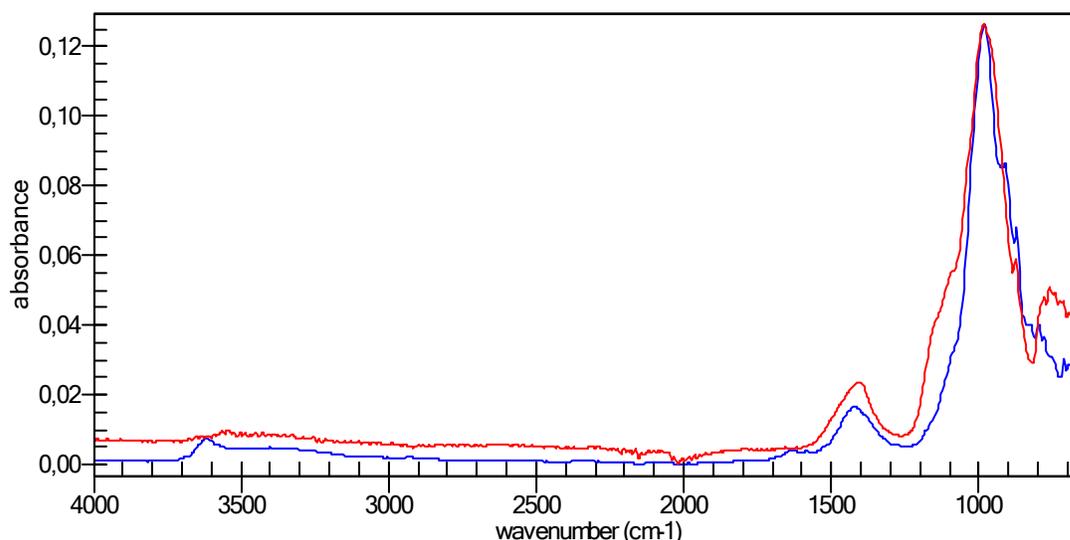
Metamórficas indiferenciadas con trazas lagunares
 Hydromica (Potash bentonite), Tazewell, VA

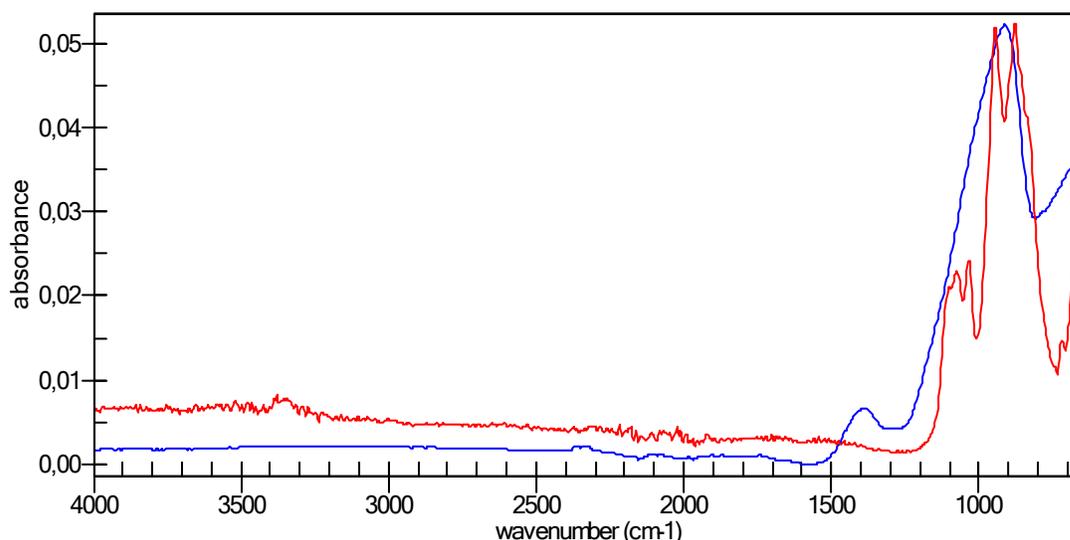
— brecha volcánica
 — Glass Fiber (Ultrastrand-Certainteed-CTS#A0221)

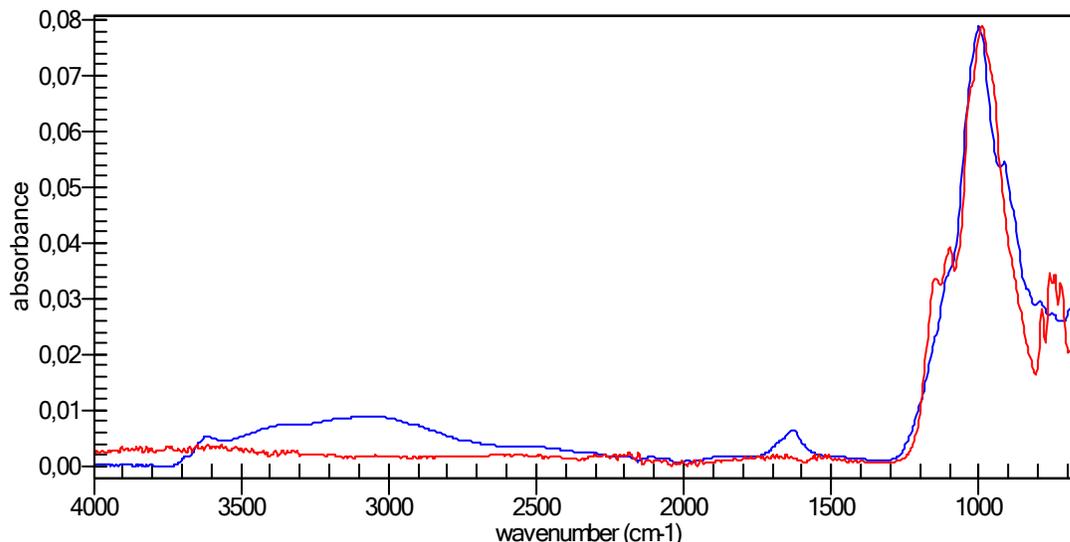
— roca metamórfica tipo arcilla silicatada
 — Montmorillonite KSF

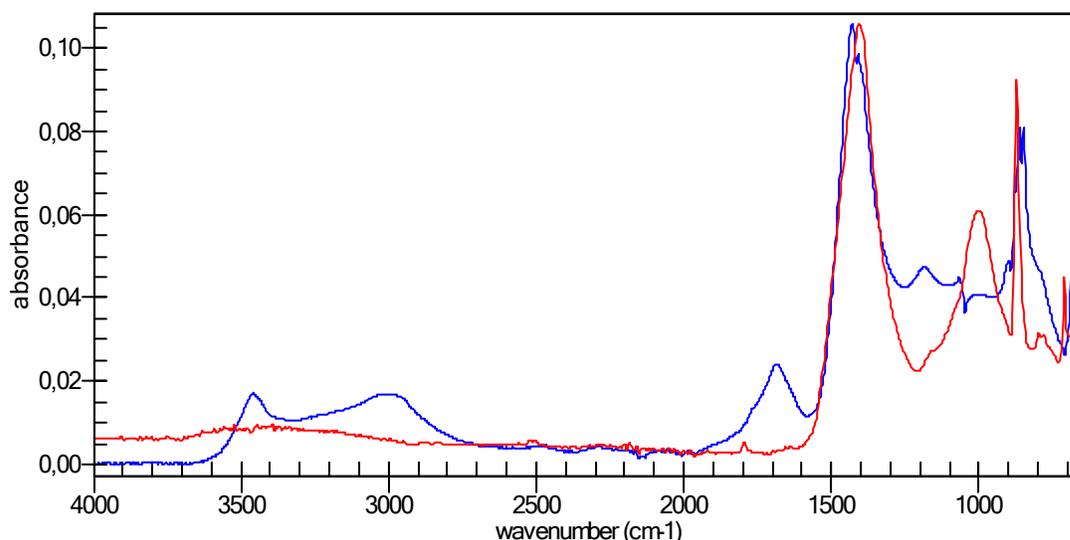
— Lutita
 — Sodium carbonate
 Library Matches

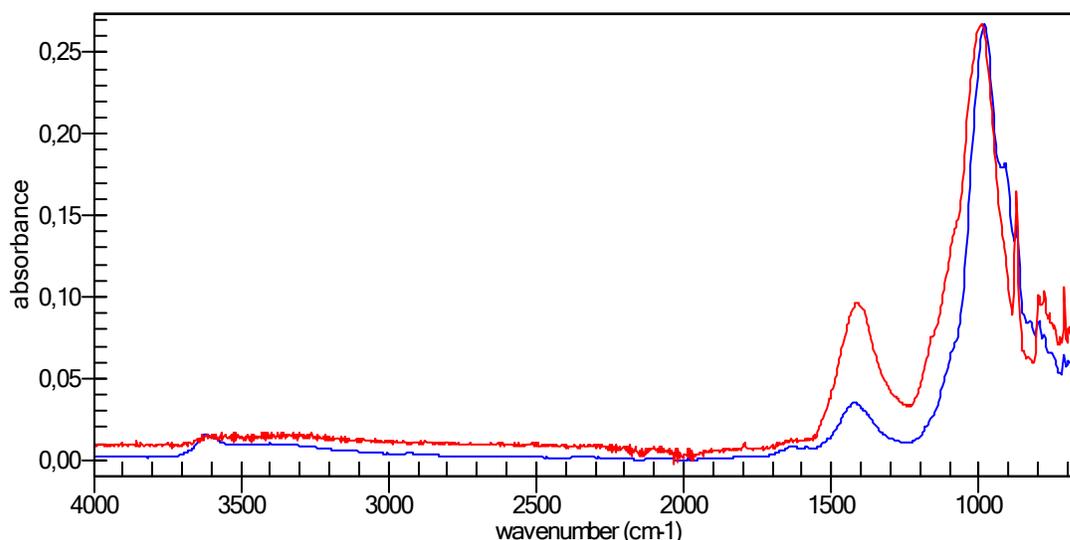
— M12 arcillas lecho seco humedal área clara
 — Hydromica (Potash bentonite), Tazewell, VA

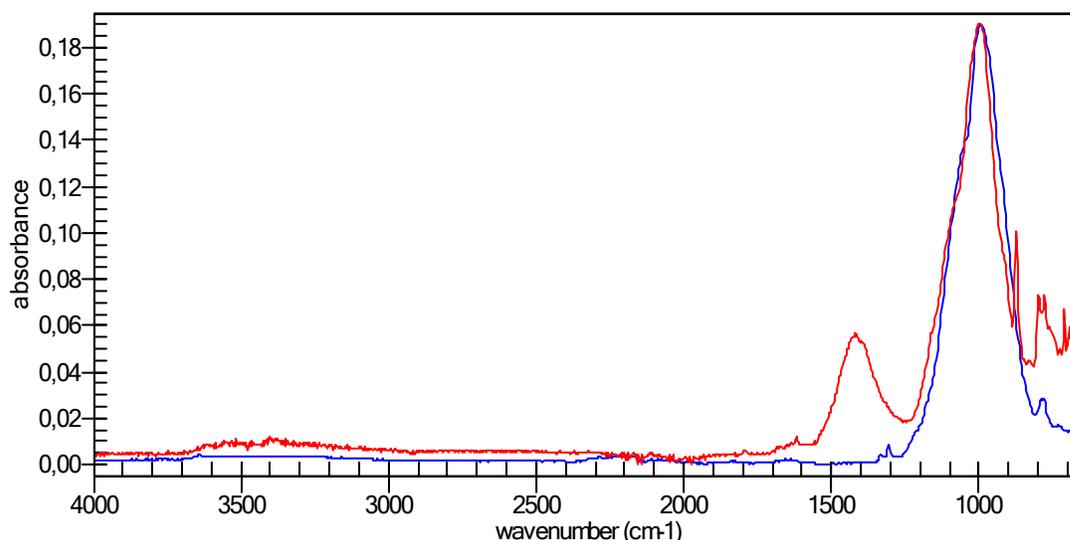
— M13 arcillas lecho seco humedal área oscura
 — Sodium fluoroborate

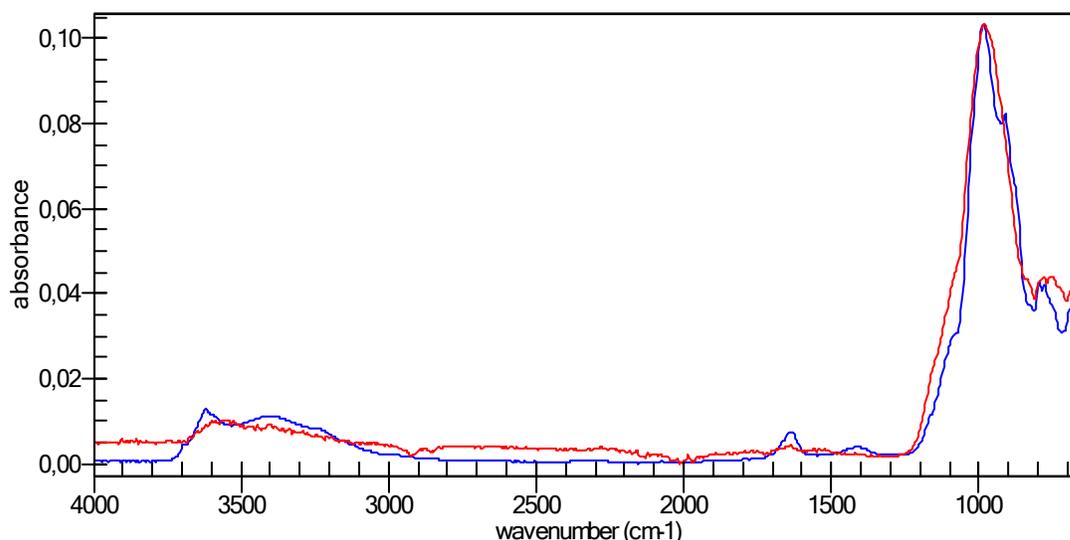
— M 14 Granitoides
 — Beidellite, Cameron, AZ

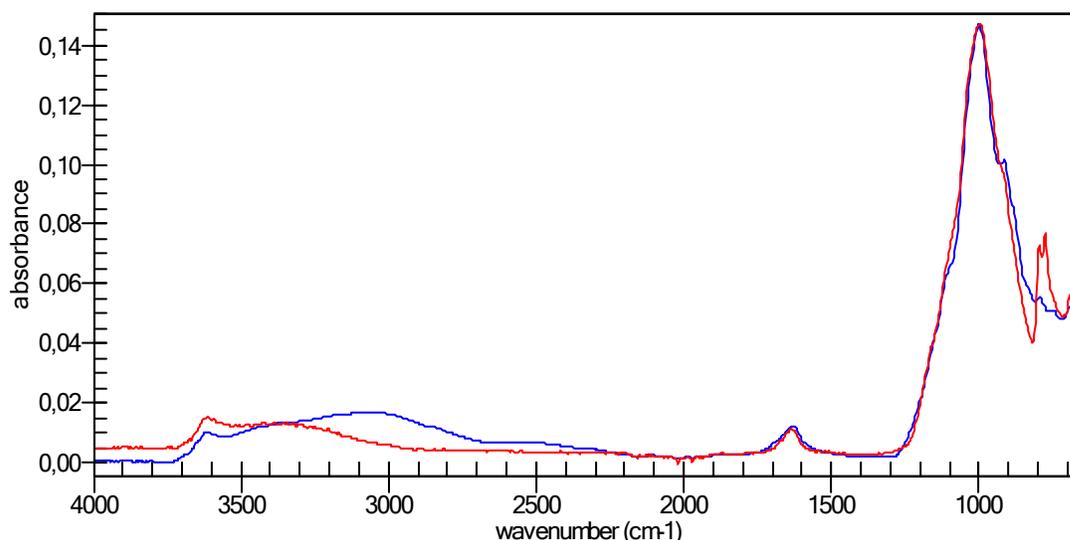
— M2a Brecha arenisca volcánica y maicillo
 — Montmorillonite KSF

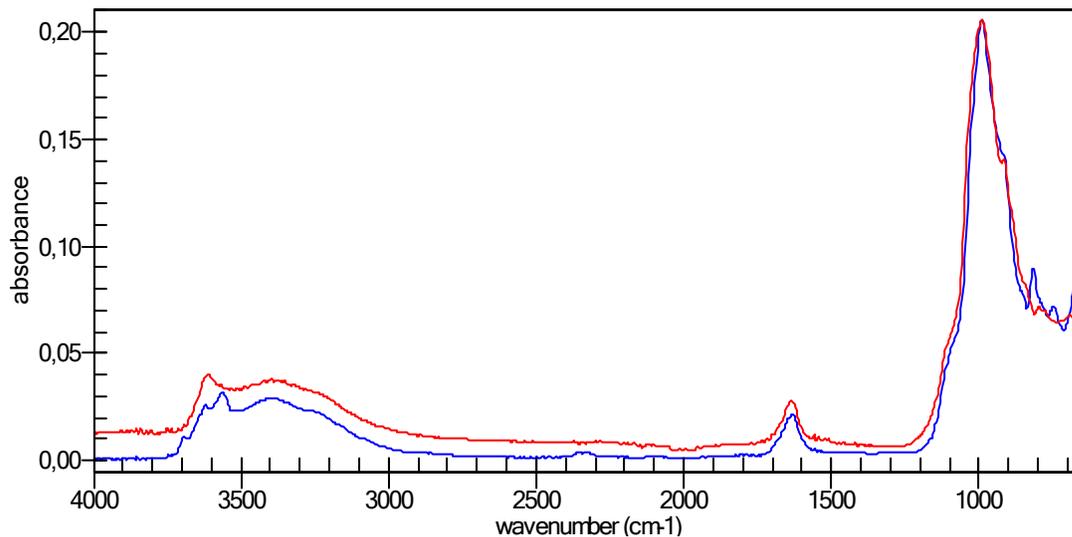
— M2b Maicillo por desagregación granular
 — Nontronite, Manito, Wash.

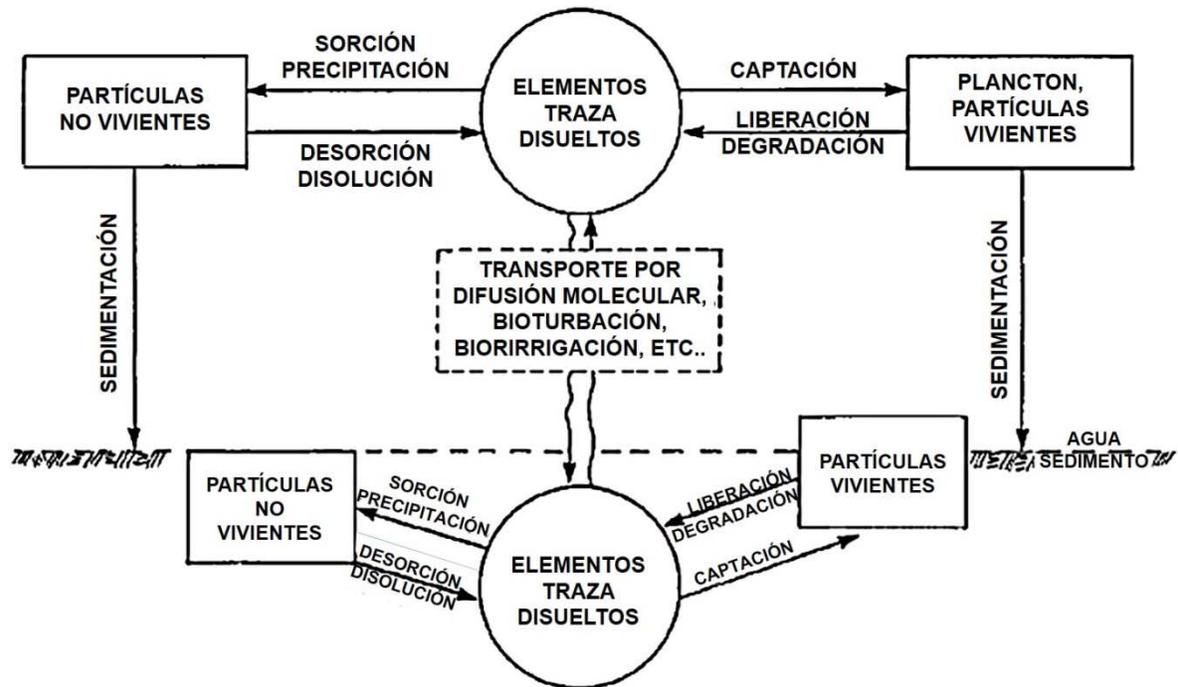
Los elementos descritos y detectados para las muestras de piedra de la zona, poseen la capacidad de movilizarse a los cursos de agua, por distintos mecanismos, resumidos en la siguiente Figura.

Figura 2.41. **Procesos que afectan la distribución de los elementos traza en los sistemas acuáticos** (Hogdson, 2003)

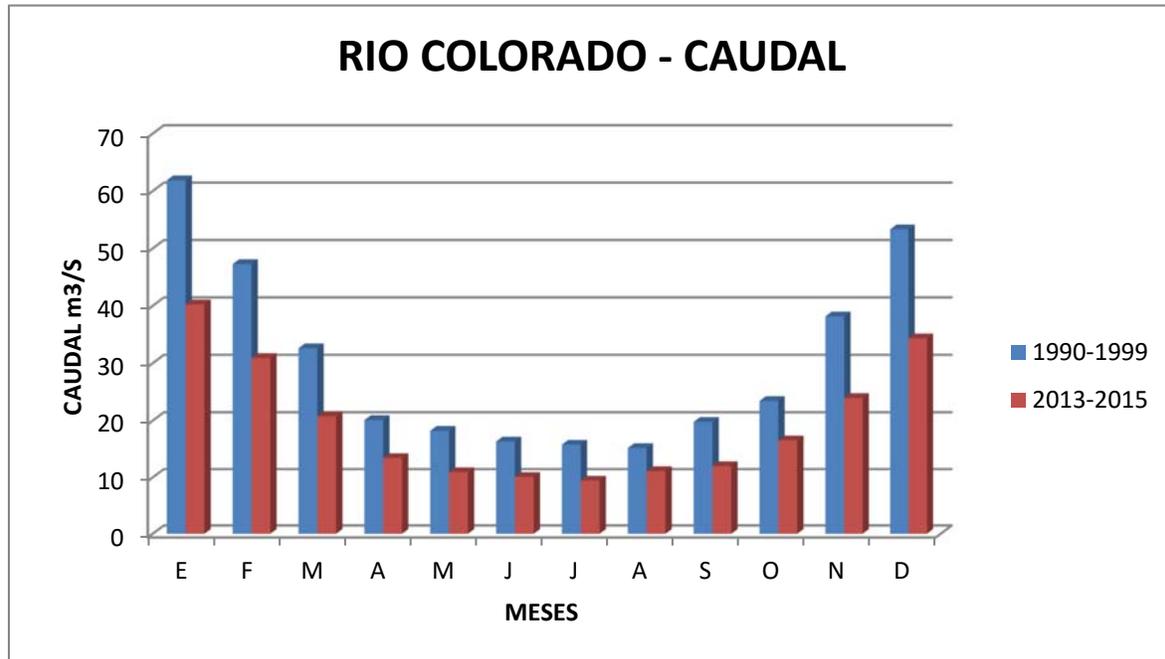
PERIODO	E	F	M	A	M	J	J	A	S	O	N	D
1990-1999	61,87	47,28	32,62	20,10	18,24	16,36	15,82	15,21	19,79	23,44	38,16	53,33
2013-2015	40,2592	30,93	20,76	13,43	10,93	10,08	9,44	11,11	12,00	16,56	23,95	34,34

Figura 2.42. Representación gráfica de cambios en caudal en distintos periodos (Elaboración propia)

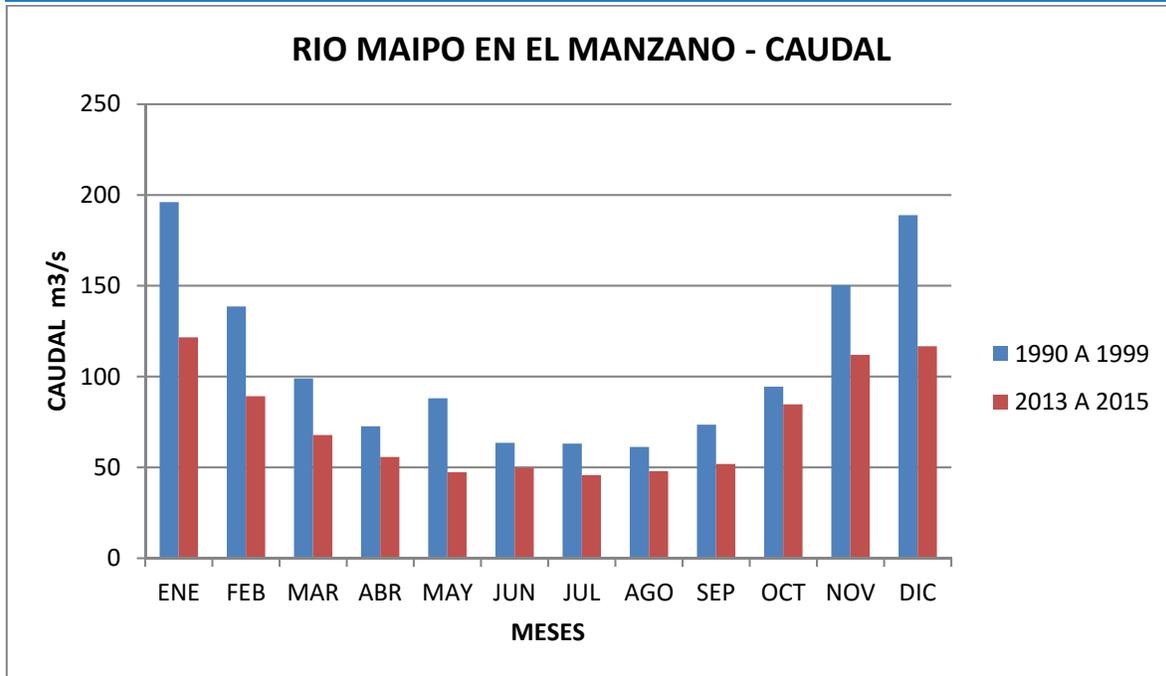
PERIODO	ENE	FEB	MAR	ABR	MAY	JUN	JUL	AGO	SEP	OCT	NOV	DIC
1990 A 1999	196,08	138,57	99,05	72,67	88,10	63,51	63,11	61,22	73,49	94,47	150,33	188,85
2013 A 2015	121,6	89,23	67,85	55,71	47,34	49,70	45,78	47,95	51,86	84,76	111,98	116,75

Figura 2.43. Representación gráfica de cambios en caudal en distintos periodos (Elaboración propia)

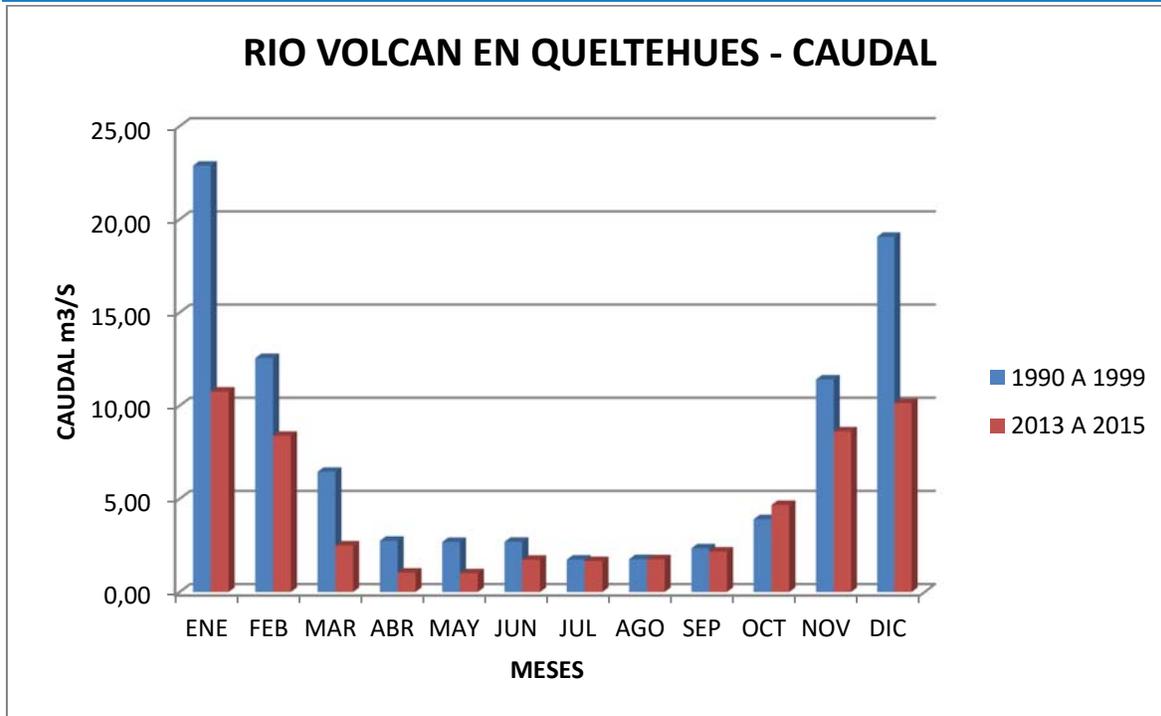
PERIODO	ENE	FEB	MAR	ABR	MAY	JUN	JUL	AGO	SEP	OCT	NOV	DIC
1990 A 1999	22,88	12,55	6,45	2,75	2,68	2,69	1,74	1,76	2,35	3,91	11,41	19,06
2013 A 2015	10,75	8,38	2,50	1,03	1,01	1,73	1,66	1,75	2,17	4,67	8,61	10,14

Figura 2.44. **Representación gráfica de cambios en caudal en distintos periodos** (Elaboración propia)

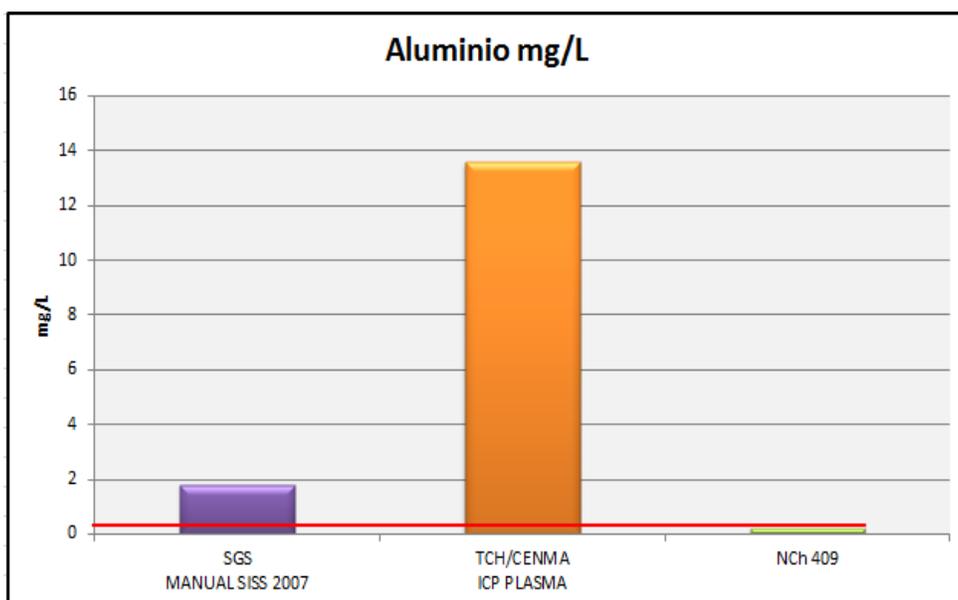
Figura 2.50. Representación gráfica de resultados de muestreos

Para **aluminio en agua cruda**, el valor de SGS cumple con la Norma Chilena 1333 /78 para aguas de diferentes usos, no siendo así con los valores de CENMA por ICP Plasma. Ambos resultados para esta agua cruda no cumplen los requerimientos para agua de consumo humano de OMS, pero por sus características de agua cruda ésta no aplica a la clasificación de agua de consumo humano.

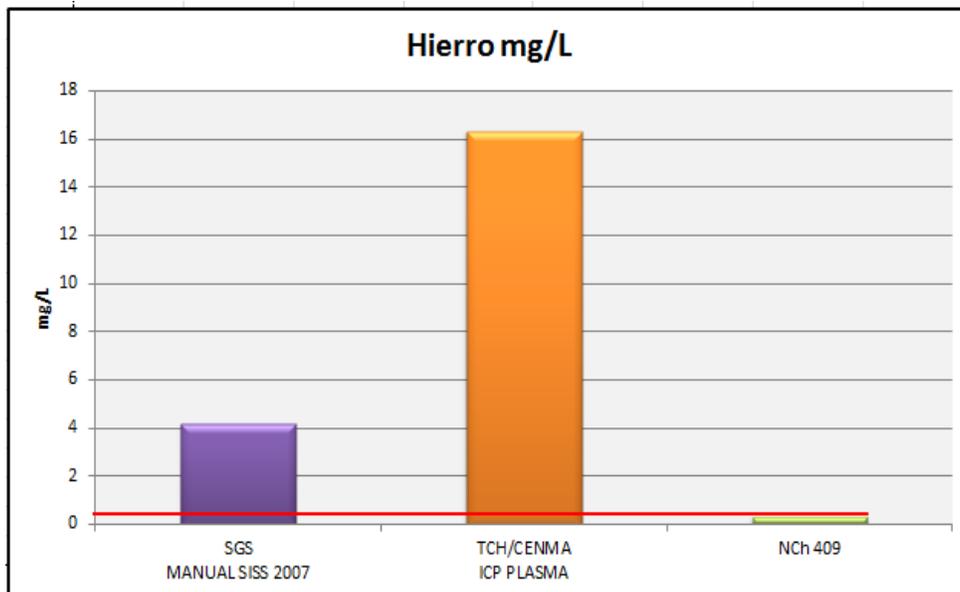
Figura 2.51. Representación gráfica de resultados de muestreos

Para **hierro en agua cruda**, el valor de SGS cumple con la Norma Chilena 1333 /78 para aguas de diferentes usos, no así el valor de CENMA por ICP Plasma. Ambos resultados para esta agua cruda no cumplen los requerimientos para agua de consumo humano (NCh 409), pero por sus características de agua cruda ésta no aplica a la clasificación de agua de consumo humano.
