Evaluación del riesgo
toxicológico y
medioambiental por
metales en agua
asociado al Proyecto
Hidroeléctrico Alto
Maipo SpA

Abril 2016

En relación a los análisis de agua cruda hechos en el ámbito del Cajón de Maipo el 24 de noviembre de 2015 y la interpretación de los resultados de los estudios de CENMA asociados a las conclusiones establecidas en los documentos del Dr. Tchernitchin entregados al Concejo Municipal de San José de Maipo y a los medios de prensa, se hace el presente análisis de riesgo toxicológico y ambiental.

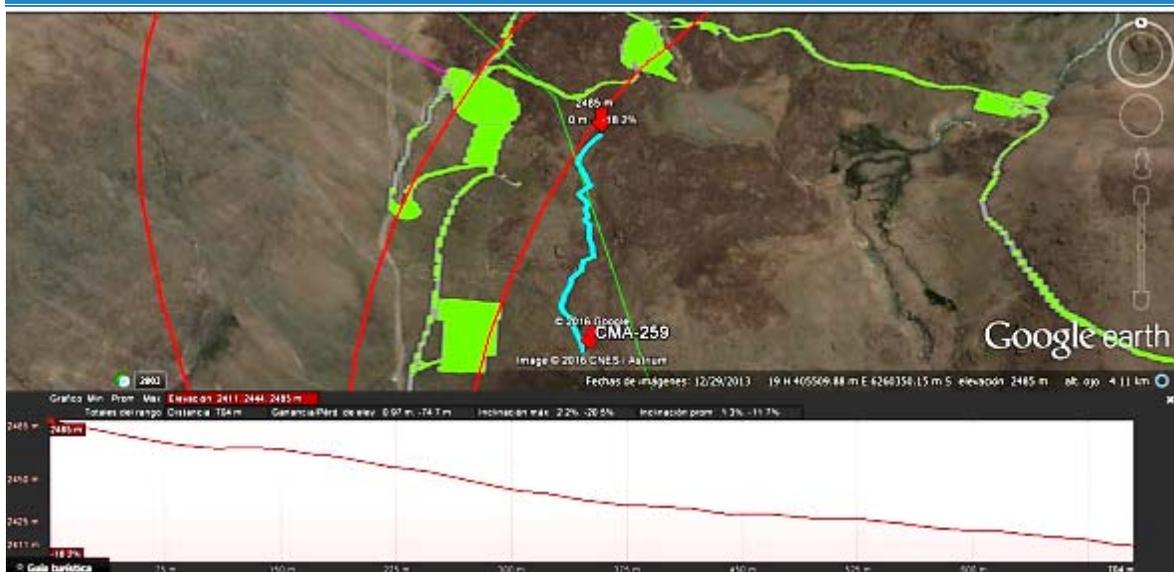
Figura 3.01. Distancia y plano de elevación entre nacimiento y CMA-259 (Elaboración propia, 2016)

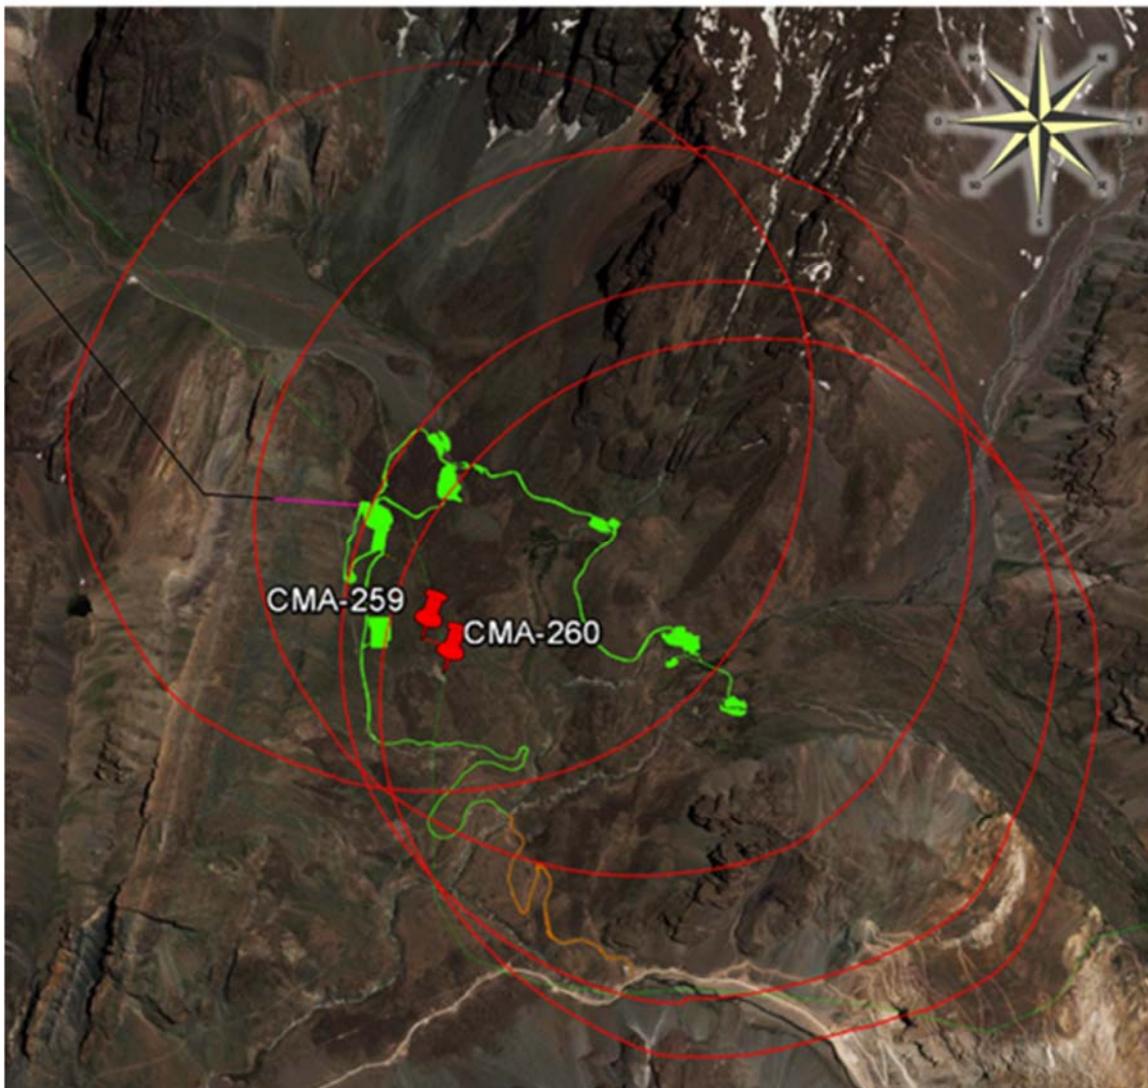
Figura 3.05. Áreas de influencia según ATSDR de bocatomas zona El Volcán (Elaboración propia, 2016)

Para la zona de El Volcán y los puntos muestreados el 24 de noviembre 2016, se puede establecer que las muestras de agua cruda y sus resultados están influenciados por acción directa de la quebrada local, y que en fase de deshielo (octubre a marzo) la quebrada recibe (este) material asociado a arrastres de sedimentos finos locales producto de la degradación de las rocas que conforman el sitio natural.

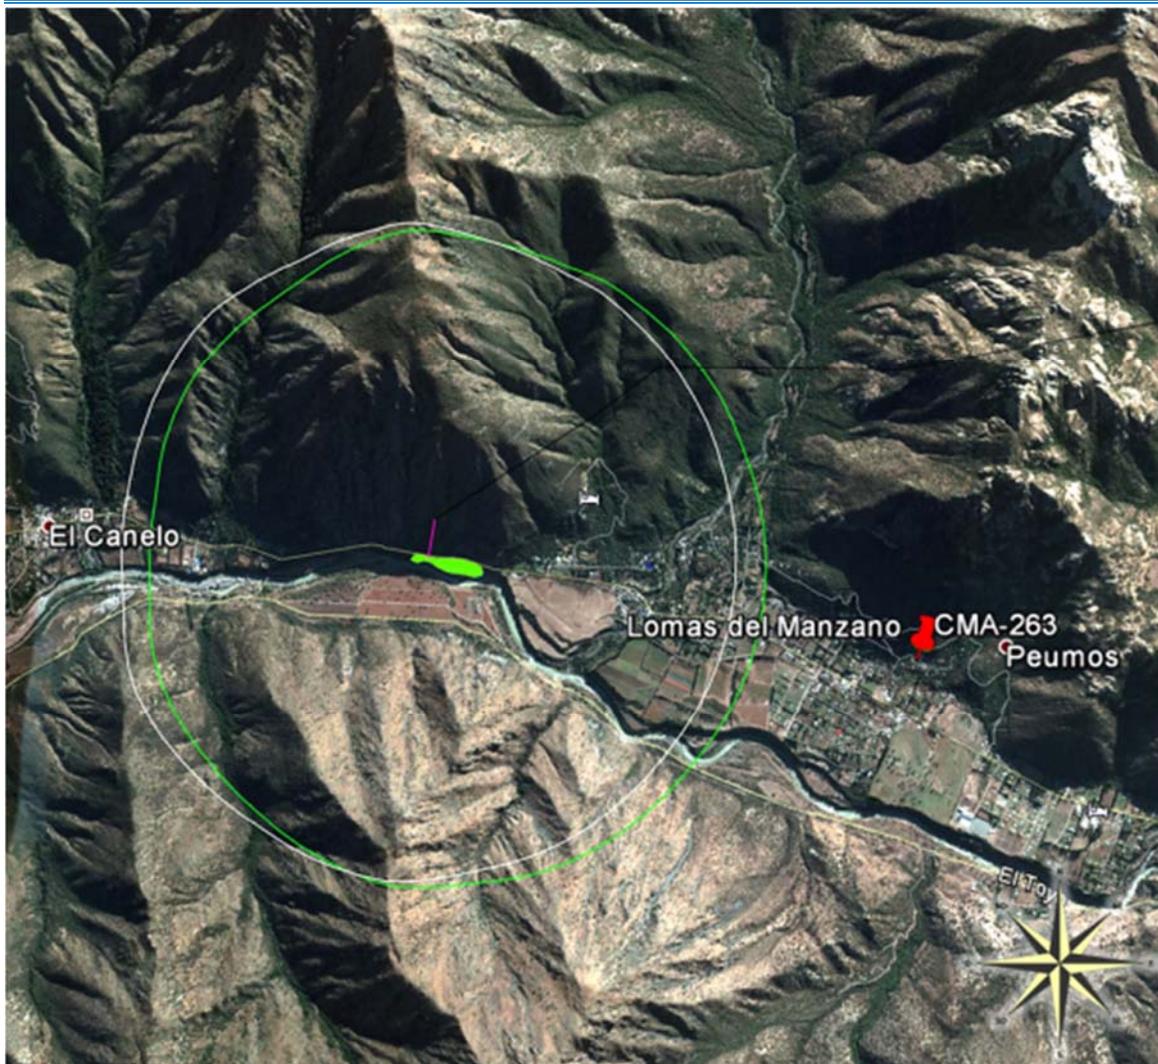
Figura 3.16. Visual satelital general de la zona El Manzano, aplicando ATSDR (Elaboración propia, 2016).

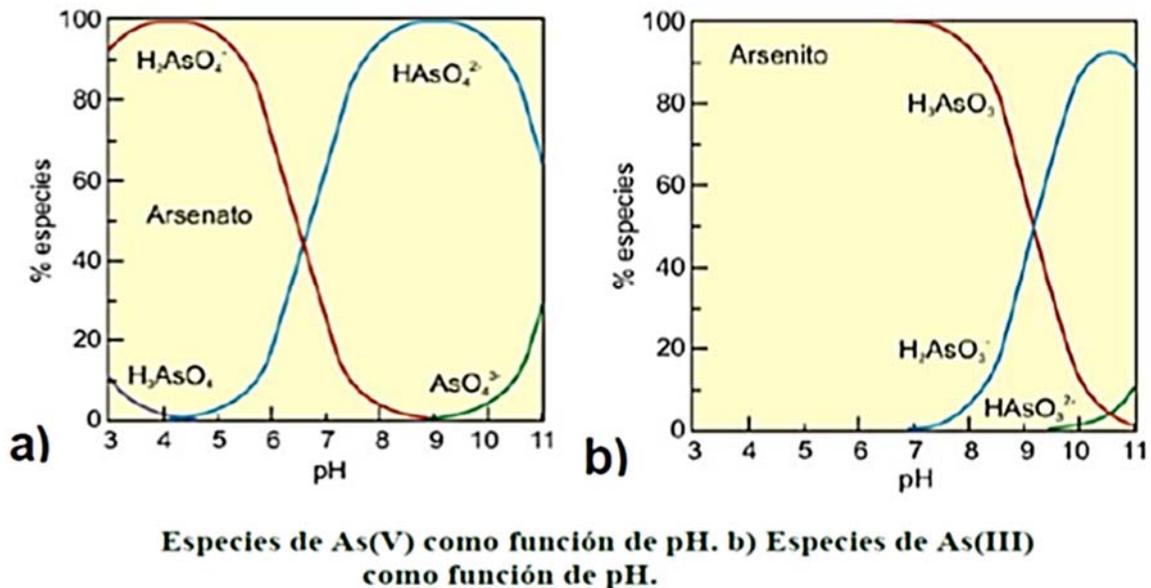
Figura 4.03. **Especies de arsénico en función del pH** (Lillo, 2008)
